# 北京大兴“11·18”火灾原因查明： 系电气线路故障所致

现场内部首曝光，“夺命”浓烟从一层电梯井侵入租户房间  
西红门镇原计划在火灾事发当日进行清退工作

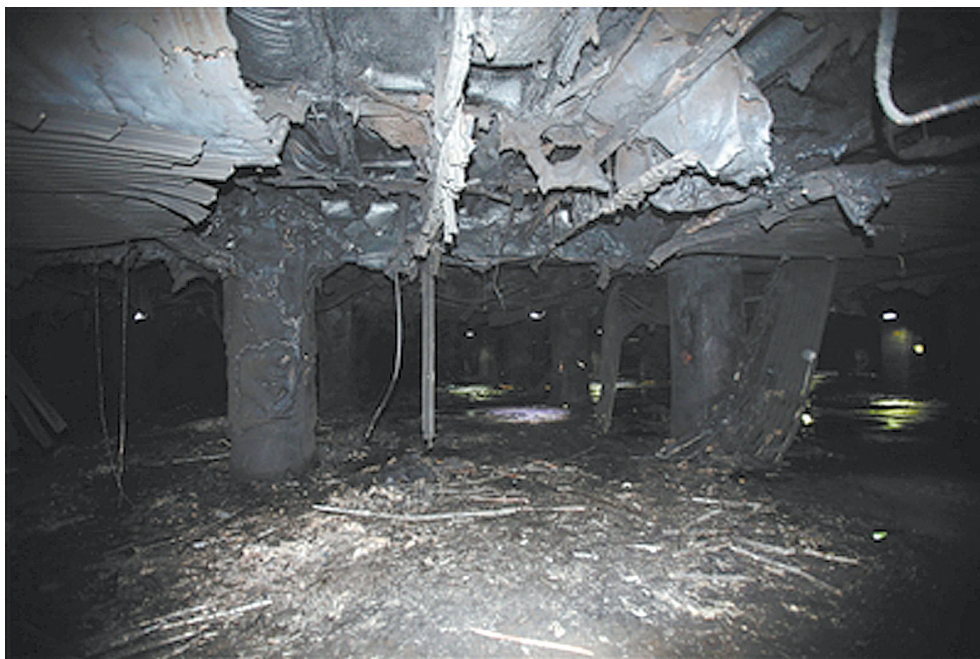
▲地下冷冻仓库起火点首次对媒体开放

在公安部火灾调查专家指导下，联合调查组全面开展事故原因调查工作。经查实，起火部位位于地下中部冷库间南墙中部的墙面上，起火原因系埋在聚氨酯保温材料内的电气线路故障所致。

虽然戴着防护口罩，但刚一迈进地下室，记者还是被一股刺激性极强的味道熏得难受。偌大的空间内漆黑一片，建筑材料已烧焦变形，天花板

和承重柱上沾满了炭化的保温材料。

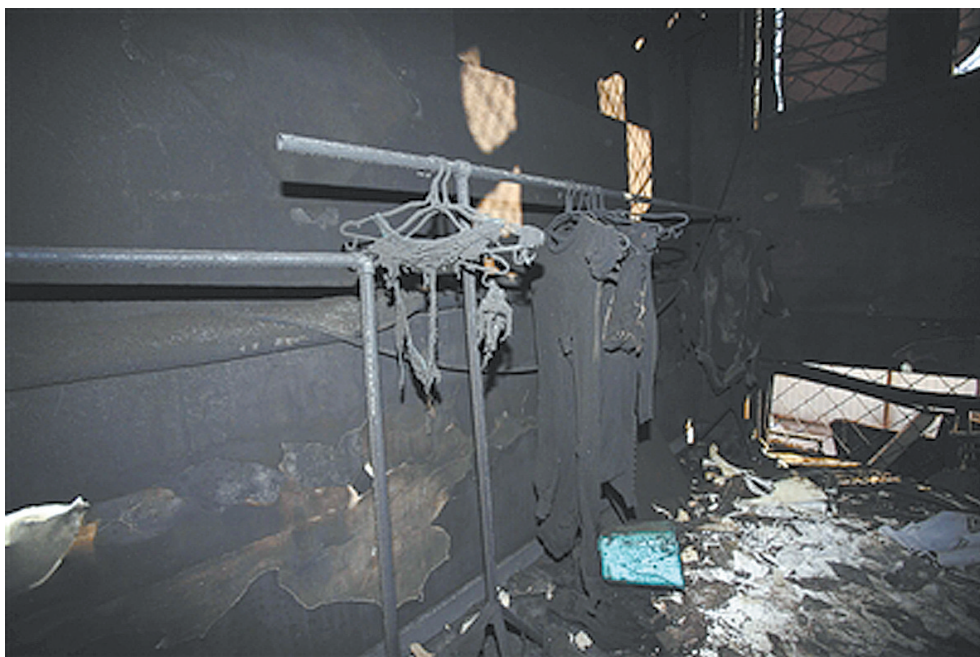
▼公寓二层楼道里被烧毁的衣服
