揭秘
史诗级
备降

川航“5·14”事件调查报告公布

水汽渗入或致风挡爆裂
机长缺氧飞行近20分钟

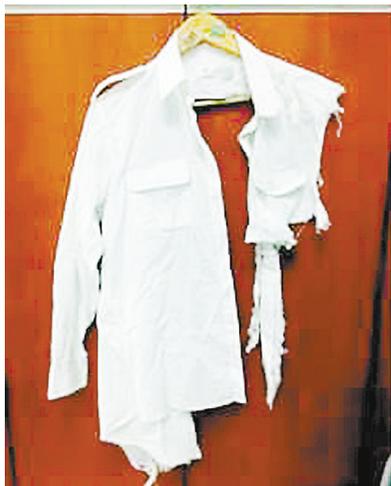
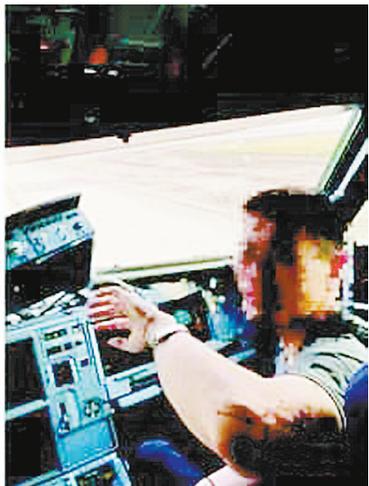
副驾驶破碎的衬衫及其受伤的左臂
