工人清洁扶梯左脚被“咬”截肢

事发上海中山公园龙之梦商场 疑操作不当引发

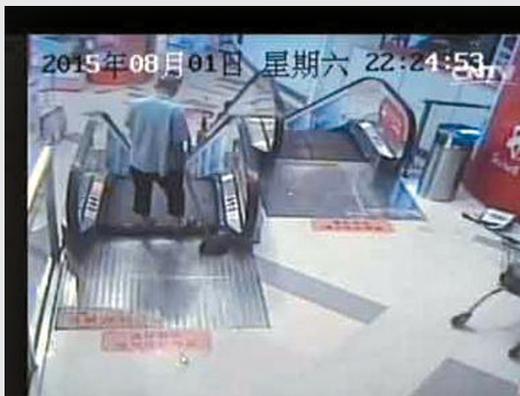
随后,记者在龙之梦8楼物业办公室看到了事发现场的监控视频。视频显示,8月1日晚10时21分,张先生开始清洁自动扶梯,此时,自动扶梯还在运行中。张先生从手拖车上抱下一个宽约1米的地毯状抹布,摆在上行扶梯的最高梯级和盖板的结合处,然后整个人站在抹布上,左手扶着扶梯扶手,右手持拖把。22时24分,张先生脚下的梳齿板突然裂开,张先生左腿瞬间被卡。电梯停运后,张先生的左腿仍然拔不出来。旁边十几人围观,围观者多是从这里经过的地铁乘客。一位目击者称,听到伤者大叫“脚断了”,才反应过来,拨打了110。

事发现场视频

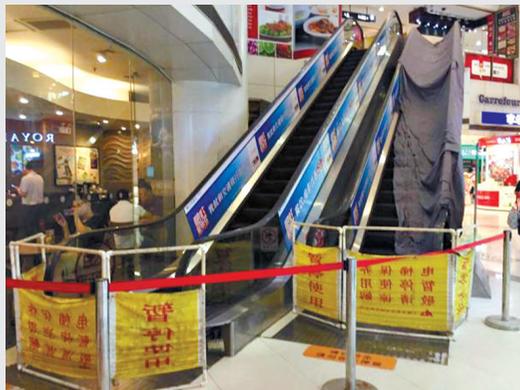
8月2日下午,记者在龙之梦B1层看到,事故扶梯为上海三菱品牌,已经停运、封存,电梯被黄色围栏包围,维保单位是上海安莱杰电梯有限公司。该商场大部分电梯、自动扶梯都是相同品牌,也均由该公司负责维保。据悉,事故电梯在2015年6月刚刚完成年检,有效期至2016年6月,日常维修保养记录完整。

事发后上行和下行电梯均暂停使用
