故宫城墙迎最彻底大修

首期修缮西华门北侧233米破损最严重区域；
将对排水、供电、供暖等系统进行升级改造

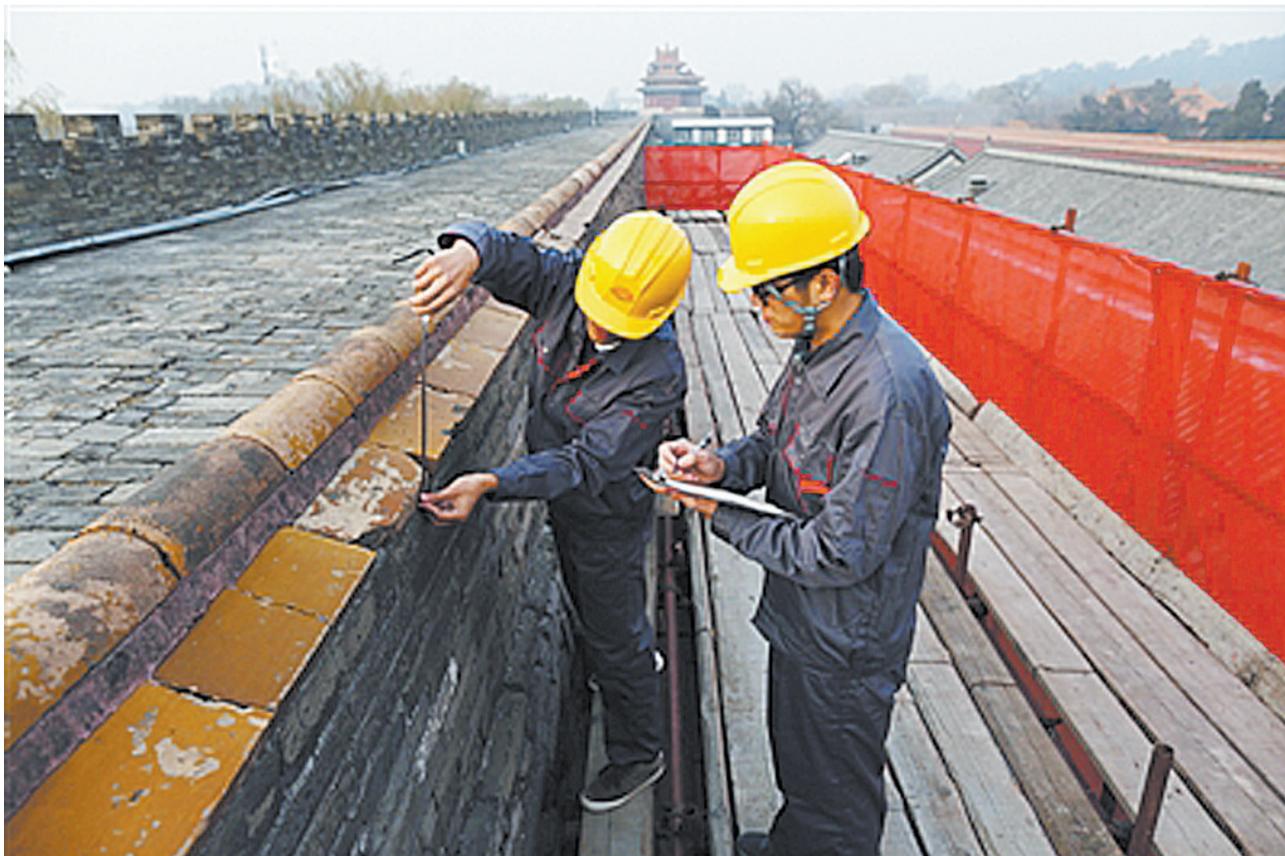
11月26日,故宫西华门北侧,工程人员在测量城砖数据。当日故宫城墙修缮工程暨基础设施维修改造一期试点工程正式开工。

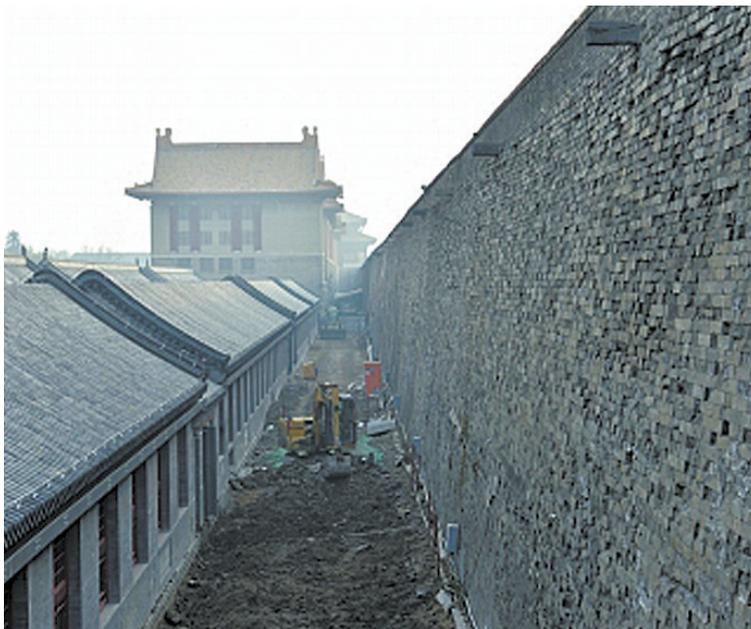
其中包括,面层砖的酥碱、风化、离鼓,且离鼓区域存在相对鼓胀情况,最大鼓胀量可达20厘米;侧墙上存在多条垂直裂缝,侧墙上部多处砌体因灰浆流失而松散、缺失;城墙地面沿中线发育有贯穿裂缝;城墙地面塌陷、夯土流失,城墙地面和侧面有草木或藤本植物。单霁翔说,这些都严重影响着城墙的安全,如遇暴雨将有局部坍塌的可能,修缮工作刻不容缓。

故宫西华门北侧待修的城墙破损严重

“治病”时也会对症下药,针对城墙地面,会全面勘察、测量,回填地面凹陷处的夯土空洞,并对地面整体揭壤,全面重做防水,更换破损严重的地面、垫层砖。

城墙内侧的墙面,也会先全面勘察,采用摄影测量和网格化表达方式记录砖材尺寸。拆砌面层砖断裂鼓闪严重部分,按原尺寸添配新砖,对七处离鼓最严重的位置,采取整体性砌筑方法恢复结构安全;挖补风化残损严重的砌砖,并铲除植被,杀灭根系。

至于堞墙、宇墙部分,也会拆砌变形严重部位,挖补局部面破损严重的地方,把宇墙墙帽整体重砌,并按原尺寸添配瓦件。
