内蒙古矿企22死事故调查： 涉事企业存在非法购车等行为

内蒙古锡林郭勒盟“2·23”重大事故调查组昨天发布初步调查结果，事故主要原因系企业网上非法购置运输车辆等违法违规行为。

官方通报企业多种违法违规行

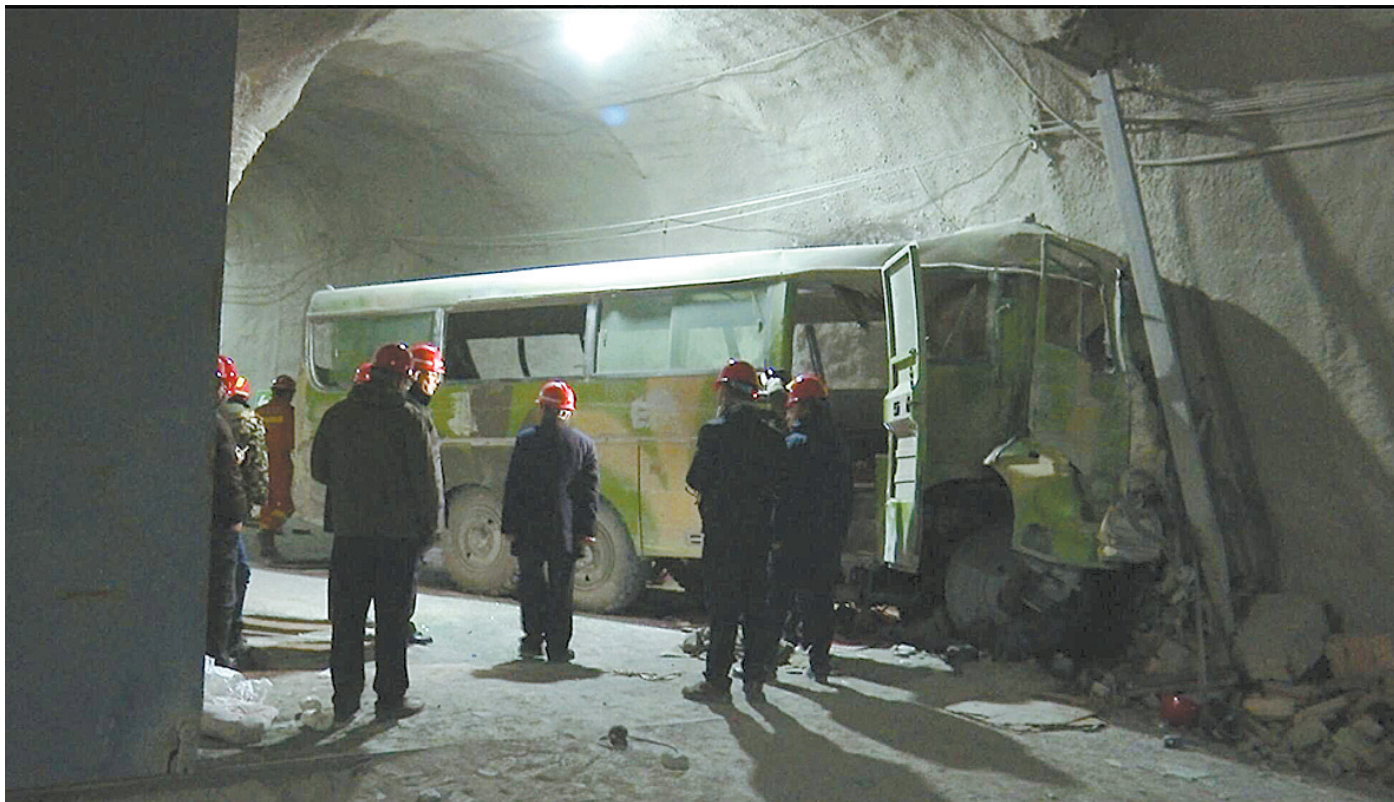
2月23日拍摄的内蒙古锡林郭勒盟西乌珠穆沁旗银漫矿业有限公司井下车辆事故现场。

内蒙古锡林郭勒盟“2·23”重大事故调查组昨天发布初步调查结果，事故主要原因系企业网上非法购置运输车辆，并私自将运输地面人员的车辆用于井下运输，且事发时车辆严重超载。

“2·23”重大事故发生后，内蒙古自治区成立以政府常务副主席为组长的事故调查组，全面开展事故调查。据调查组成员张玉国介绍，初步调查结果显示，发生事故的企业在网上非法购置运输车辆，且该车辆没有国家规定的安全标志，没有经过相关机构的检测检验，企业把运输地面人员的车辆用于井下运输也系严重违规。同时，企业还严重违反了安全设施设计规定，把措施斜坡道用于井下人员运送。此外，事故车辆的核载人数不超过30人，但事发时实载50人，属严重超载。
