# 千古悠悠澧河水 石桥卧波通南北

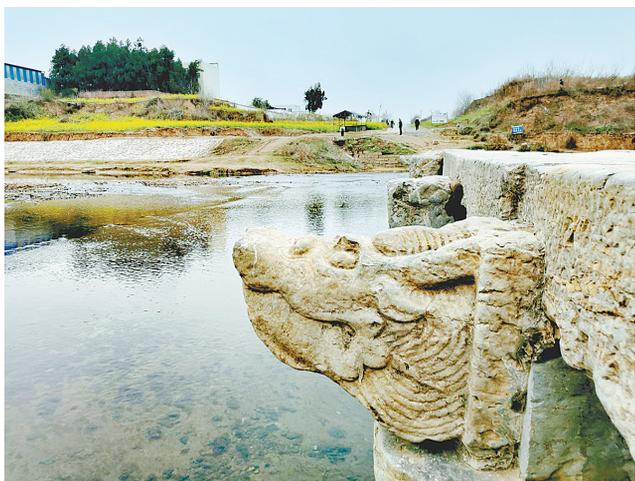
翠花桥前的龙头 本报记者 燕亚男 摄

分上下两部分，上部是两层条石，下部是碗口粗的柳木桩。在柳木桩上形成了一个纵向整体的石板桥墩，每块石板下有数根粗柳木桩夯楔在河床中，河水在木桩间畅流无阻。柳木桩呈梅花状分布，且略低于河底，石桥置放在柳木桩上。原来翠花桥的每个桥墩都雕刻有精美龙头，探出桥身，逆水排列，这一巧妙设计，除了增加桥的美感，还可以起到分水的作用。”李元芝说。
